TRJÁBOLAFÖR VIÐ HVALÁ

Skráning trjábólafara við fyrirhuguð mannvirki

VERKNÚMÉR:	13029007	DAGS.:	2019-10-07
VERKÞÁTTUR:	10	NR.:	106208
UNNIÐ FYRIR:	Vesturverk ehf.	YFIRFARIÐ:	ÞSL
VERKEFNISSTJÓRI:	TSL		
HÖFUNDUR:	MT og SPS		
DREIFING:	GGM

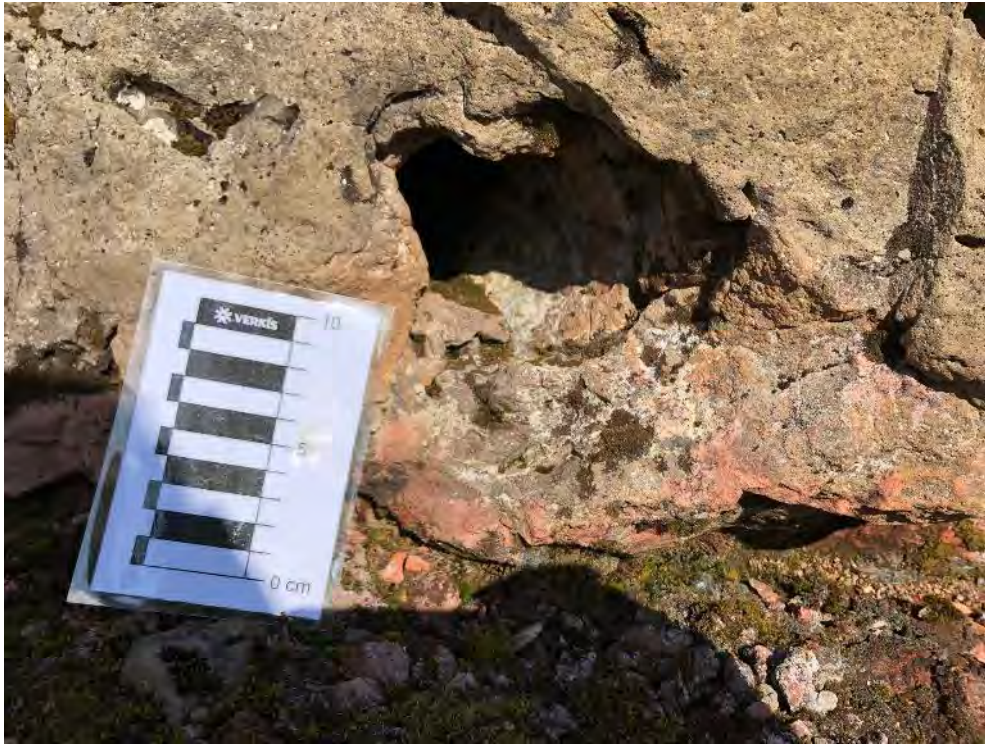
NR	Hnit (Isn93)	Breidd (cm)	Dýpt (cm)	Athugasemdir
J6	370643, 618602	26	10

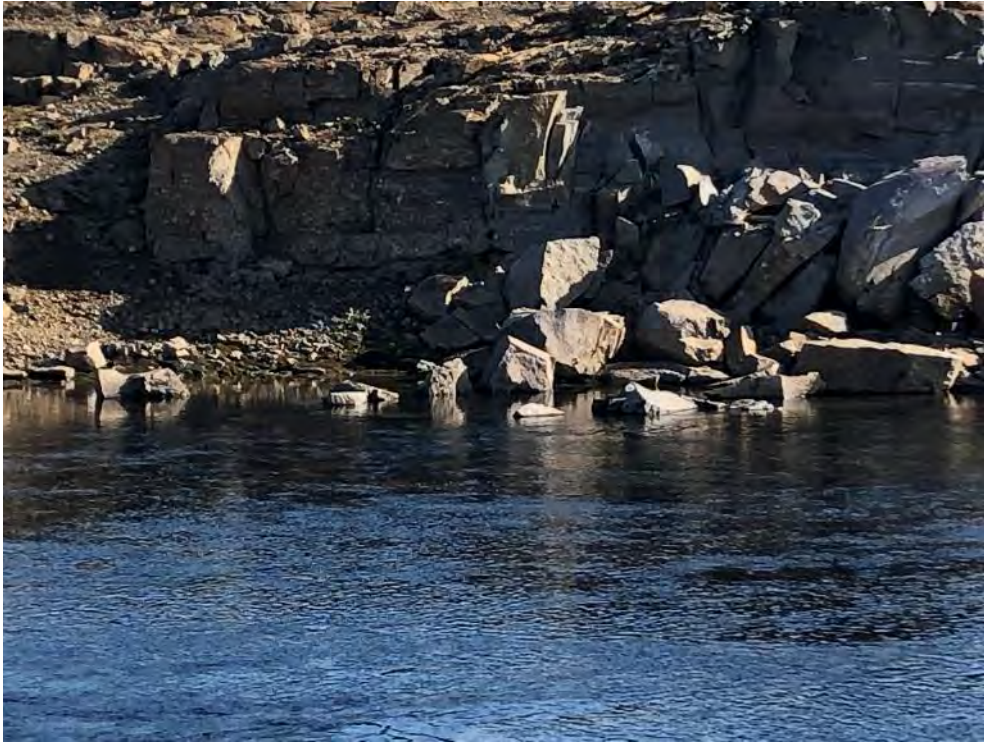
NR	Hnit (Isn93)	Breidd (cm)	Dýpt (cm)	Athugasemdir
J8	370875, 618526	-	-	Hugsanlegt trjábolfar. Austan ár, ca 35 m frá hnit, 1 m yfir yfirborði Hvalár.

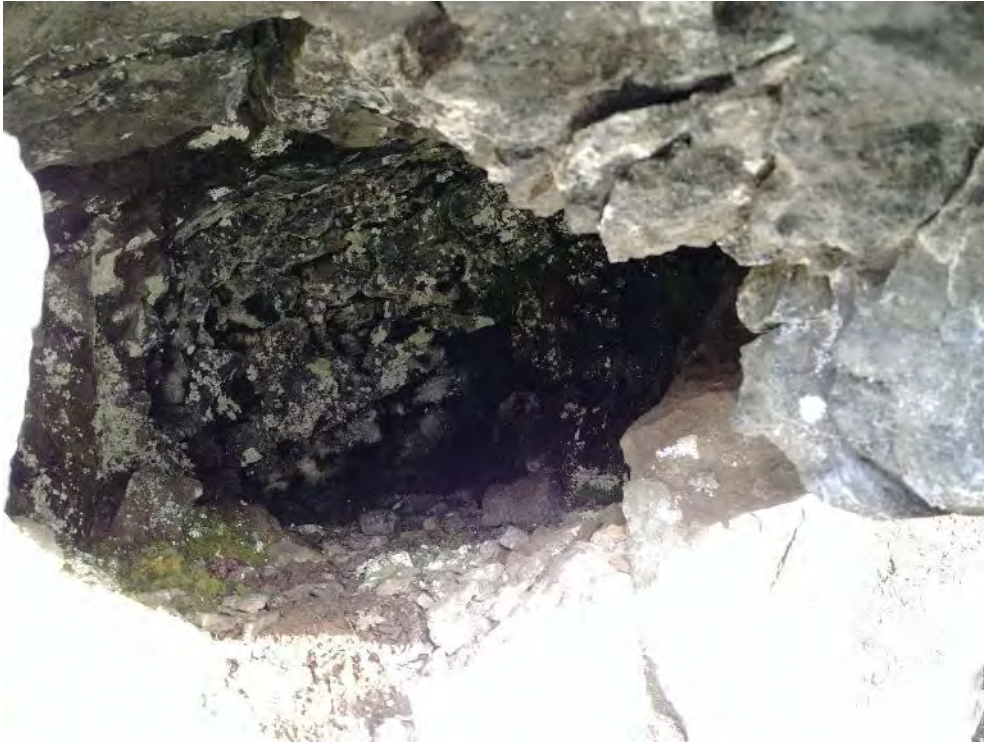
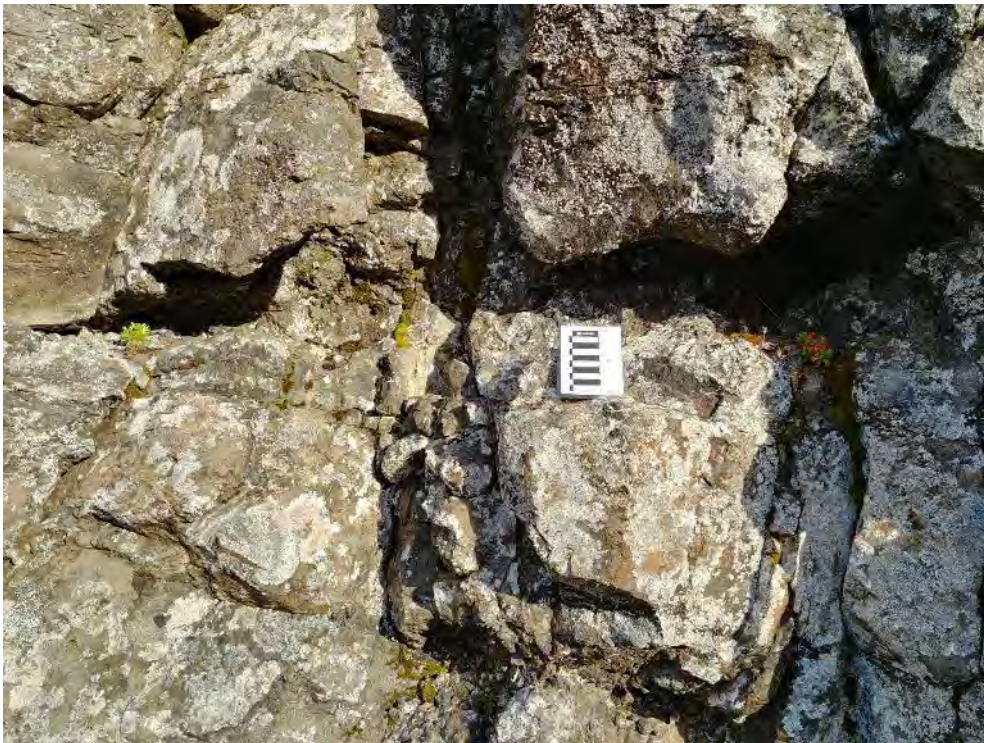
NR	Hnit (lsn93)	Breidd (cm)	Dýpt (cm)	Athugasemdir
J20	375133, 621599	43	78	Neðri mynd sýnir hugsanlegt trjábolafar þvert á það sem sýnt er á efri mynd

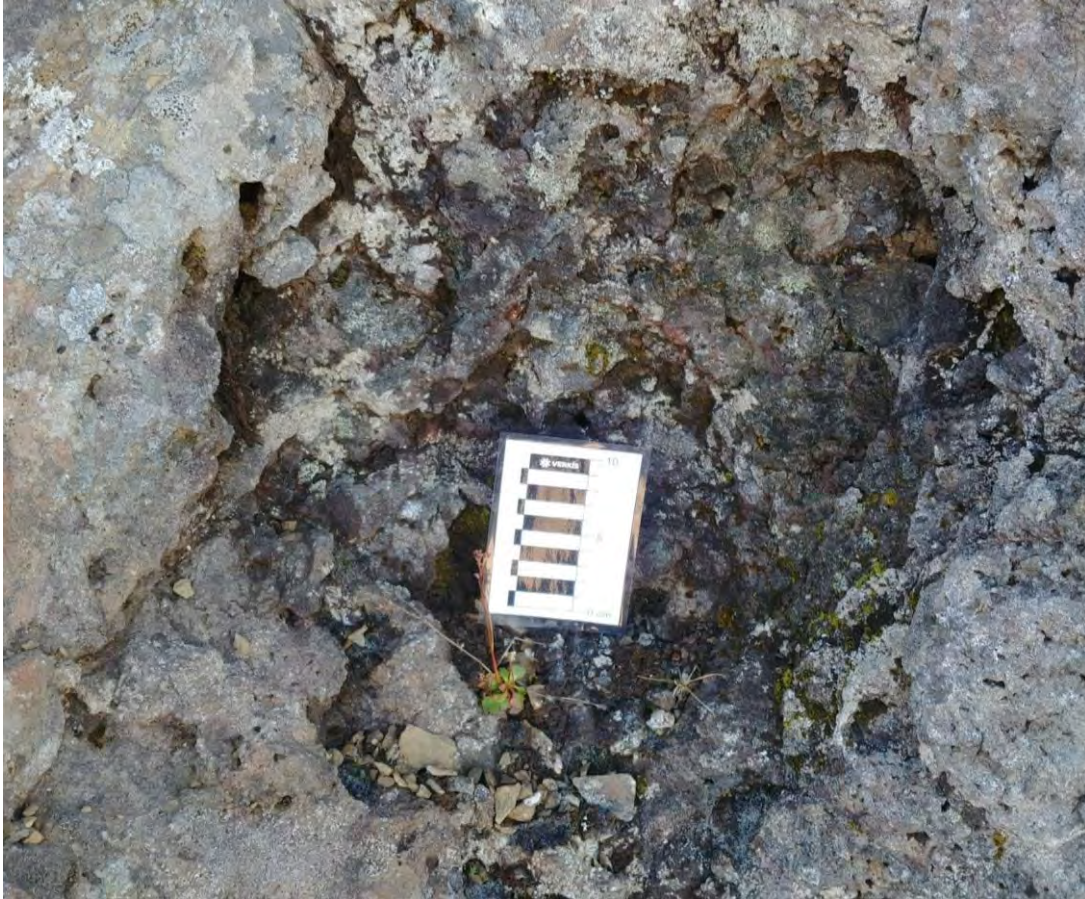
NR	Hnit (Isn93)	Breidd (cm)	Dýpt (cm)	Athugasemdir
M916	371648, 620754	40	5	Hugsanlegt far

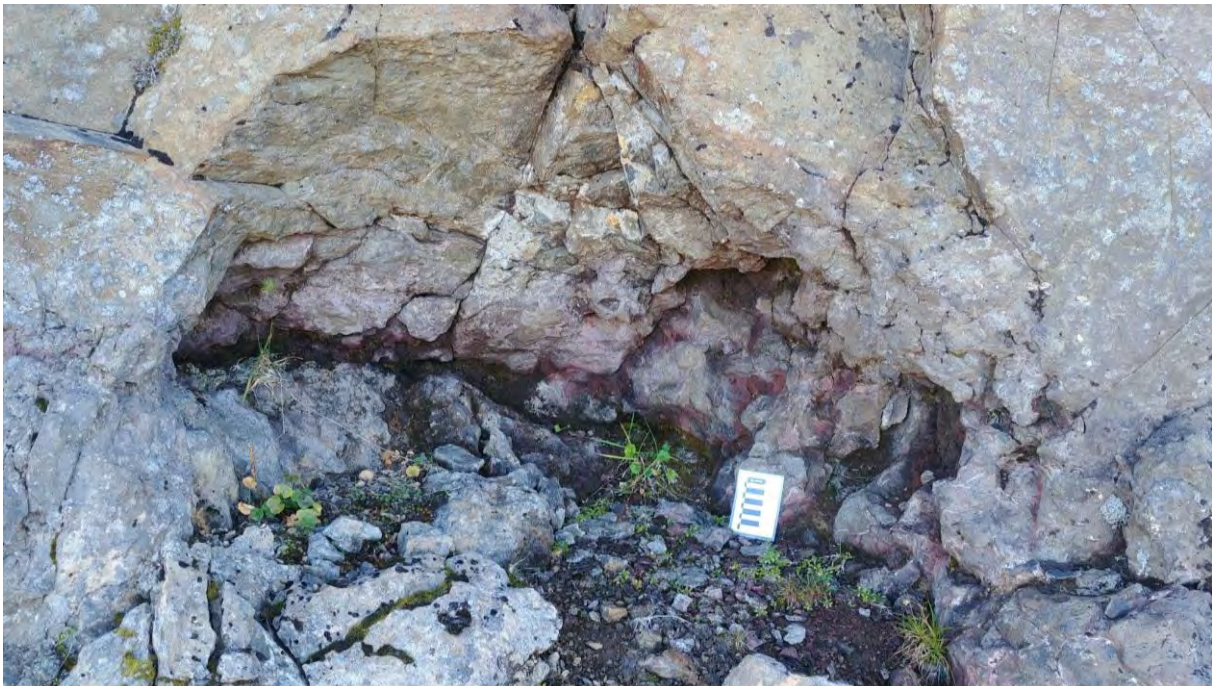
NR	Hnit (Isn93)	Breidd (cm)	Dýpt (cm)	Athugasemdir
M917	371633, 620657	130	90	Hugsanlegt far, en gæti líka bara verið lagmót

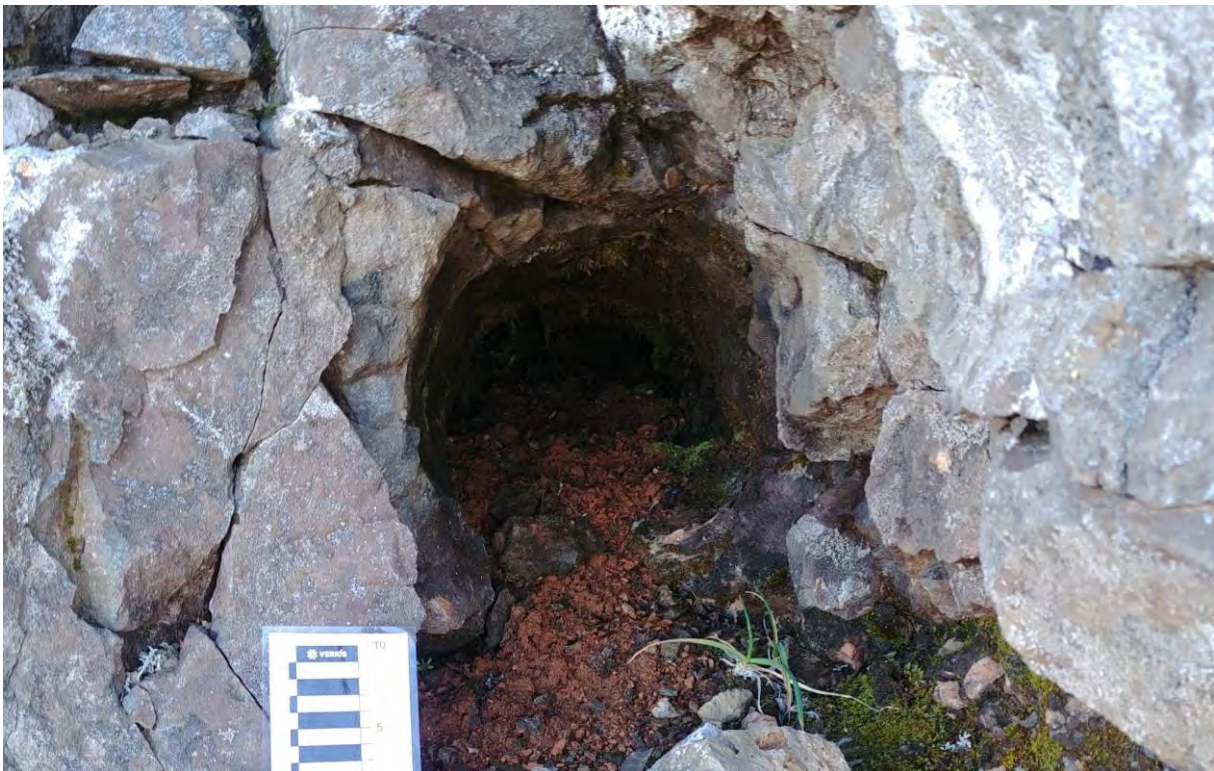
NR	Hnit (Isn93)	Breidd (cm)	Dýpt (cm)	Athugasemdir
M921	371474, 620560	26	76+80	Farið fylgir berginu hægra megin á myndunni og nær 80 cm lengra.

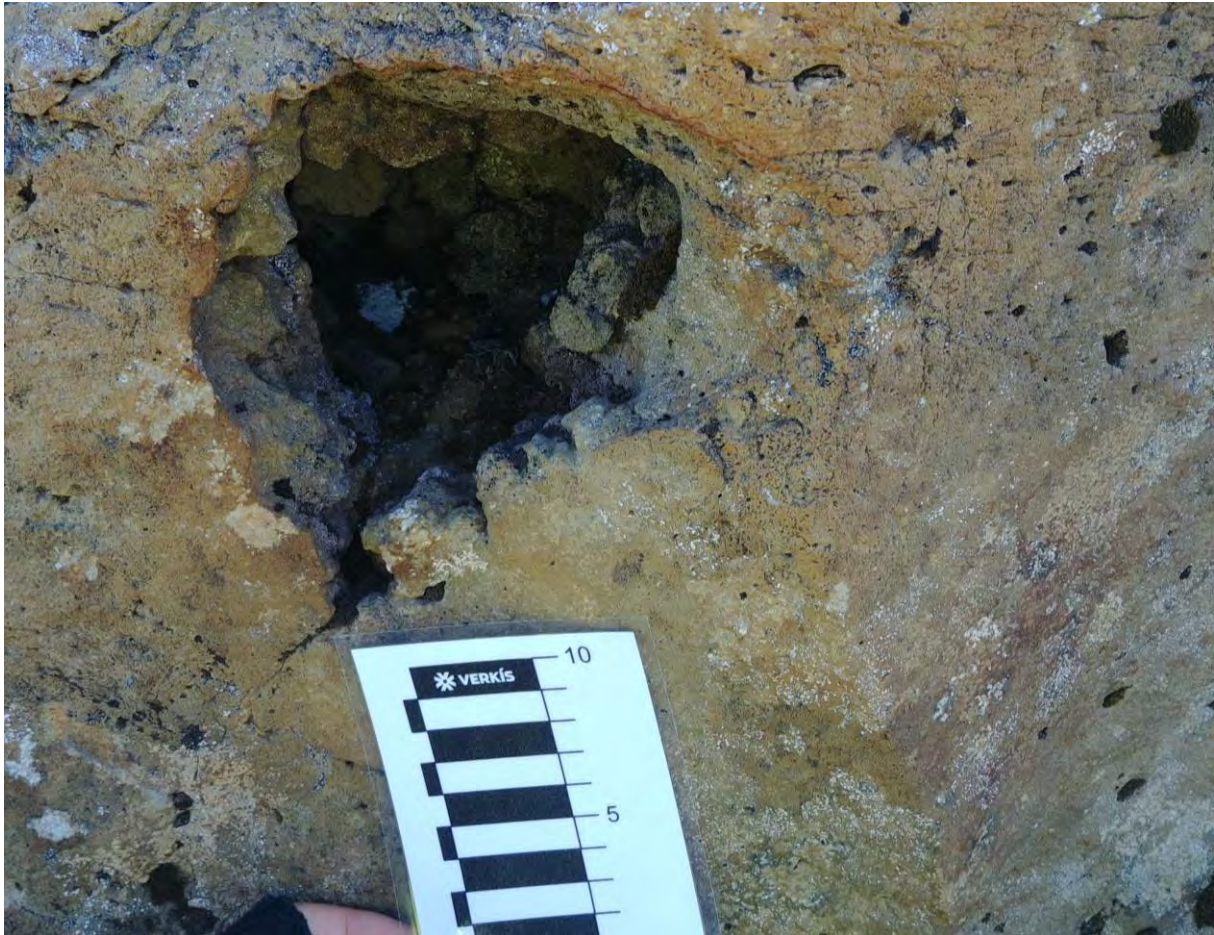
NR	Hnit (Isn93)	Breidd (cm)	Dýpt (cm)	Athugasemdir
Mxx	371397, 620349	11	14	Gleymdist að merkja inni GPS tæki, stuðst var við staðsetningu á ljósmynd.

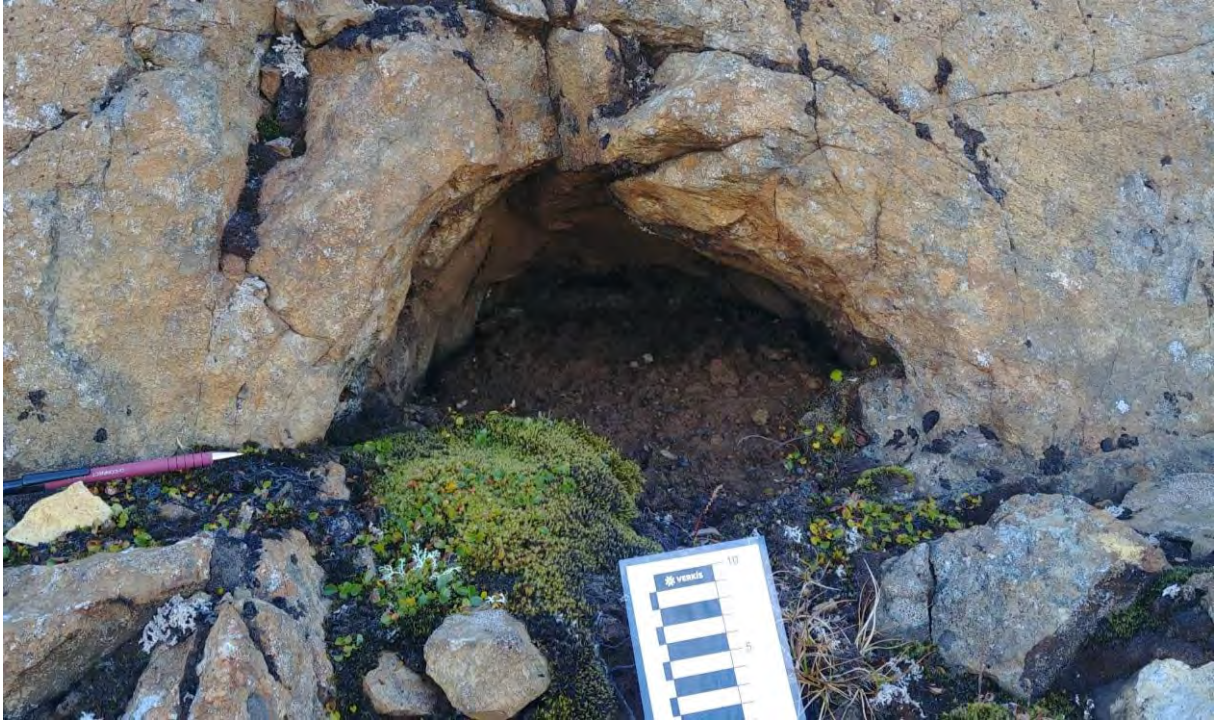
NR	Hnit (Isn93)	Breidd (cm)	Dýpt (cm)	Athugasemdir
M922	371869, 620917	50		Hugsanlegt trjábolfar. Ljósmynd tekin yfir gljúfur (norðurbakki gljúfurs), í um 10-15 m fjarlægð. Breidd er áætluð útfrá sjónmati.

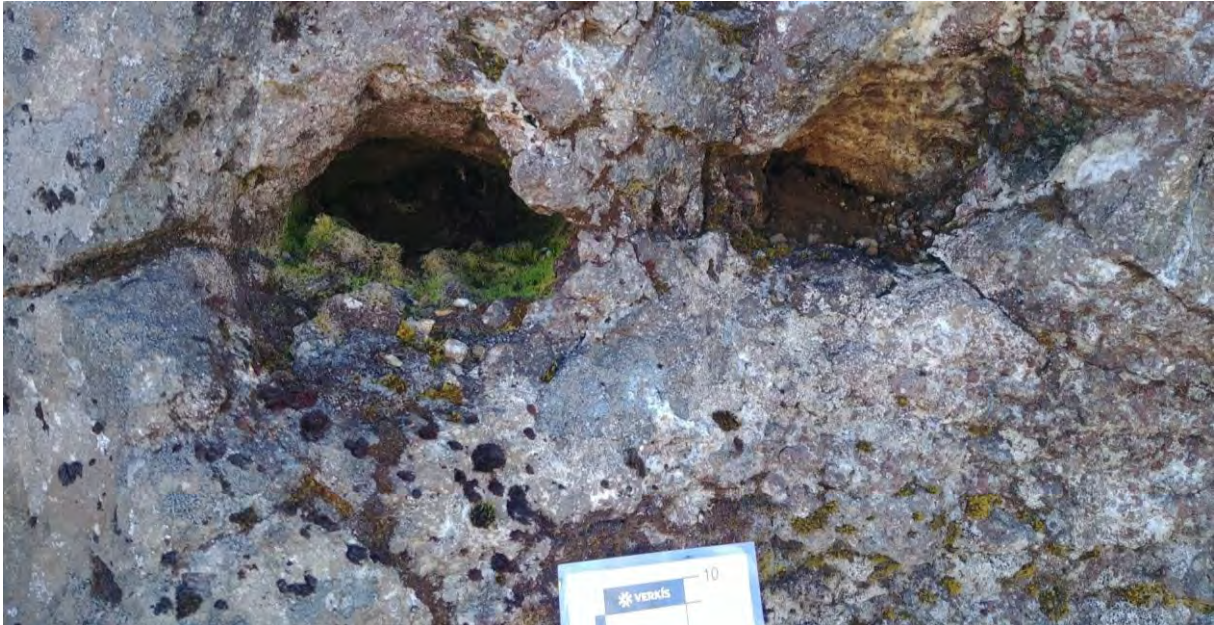
NR	Hnit (Isn93)	Breidd (cm)	Dýpt (cm)	Athugasemdir
M930	371727, 619489	13	26	Farið til vinstri á myndinni
M930	371727, 619489	9	11	Farið til hægri á myndinni

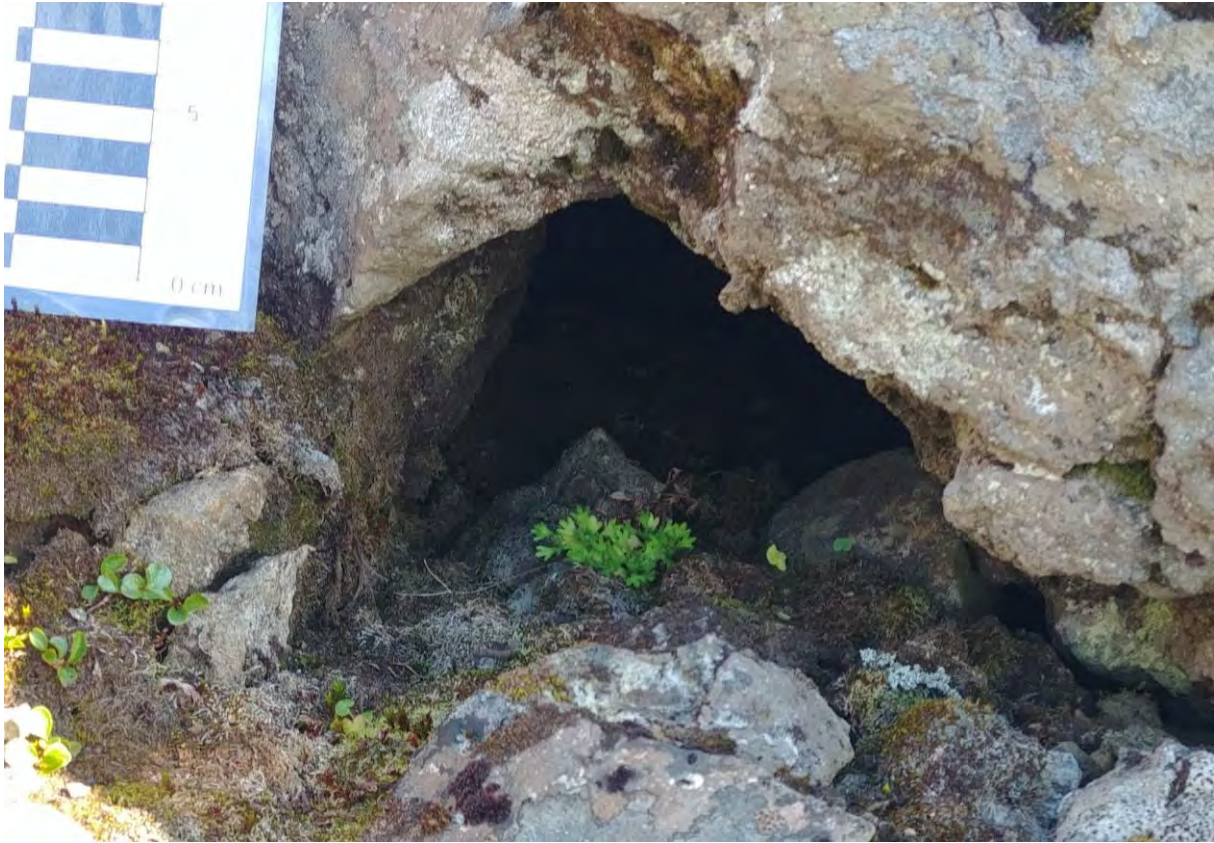
NR	Hnit (Isn93)	Breidd (cm)	Dýpt (cm)	Athugasemdir
M937	370850, 617877	23	47	Nærrí fyrirhuguðum vegi

þar sem trjábólaför fundust nærri vegum var hugað að færslu vegar á staðnum.

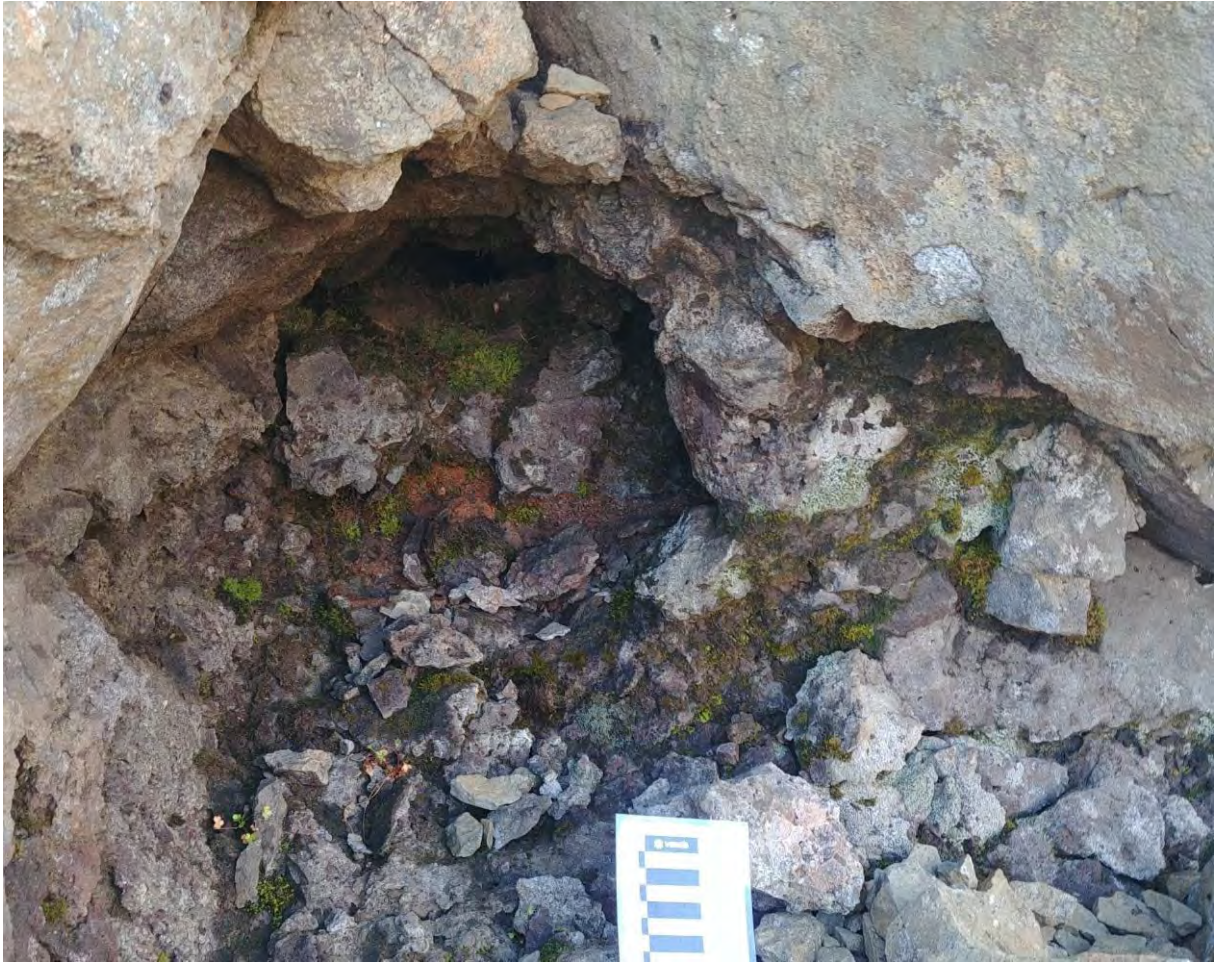
NR	Hnit (Isn93)	Breidd (cm)	Dýpt (cm)	Athugasemdir
M940	370783, 617836	42	138+51	Farið fylgir berginu vinstra megin á myndunni og nær 51 cm lengra.

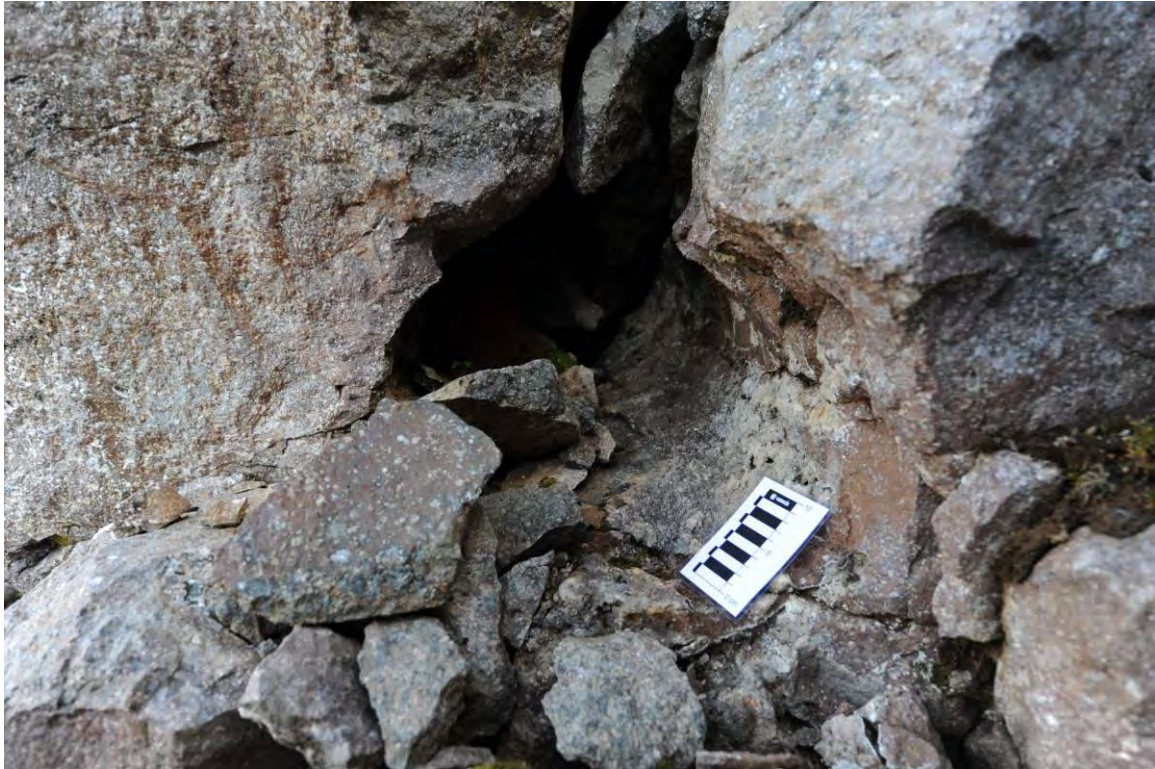
NR	Hnit (Isn93)	Breidd (cm)	Dýpt (cm)	Athugasemdir
S005	370976 , 621629	35	70	Líklegt far. Sprungið að endilöngu

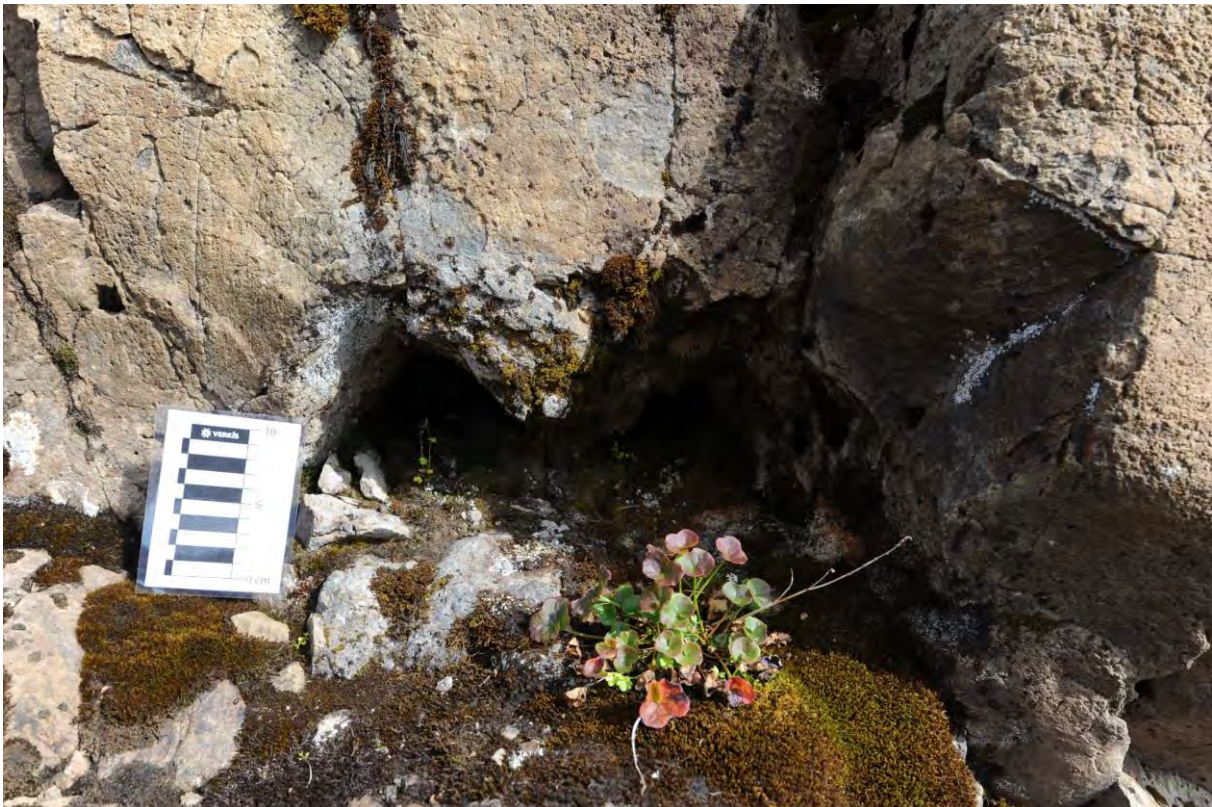
NR	Hnit (Isn93)	Breidd (cm)	Dýpt (cm)	Athugasemdir
S006	370473 , 621956	16	35	2 samhliða holur

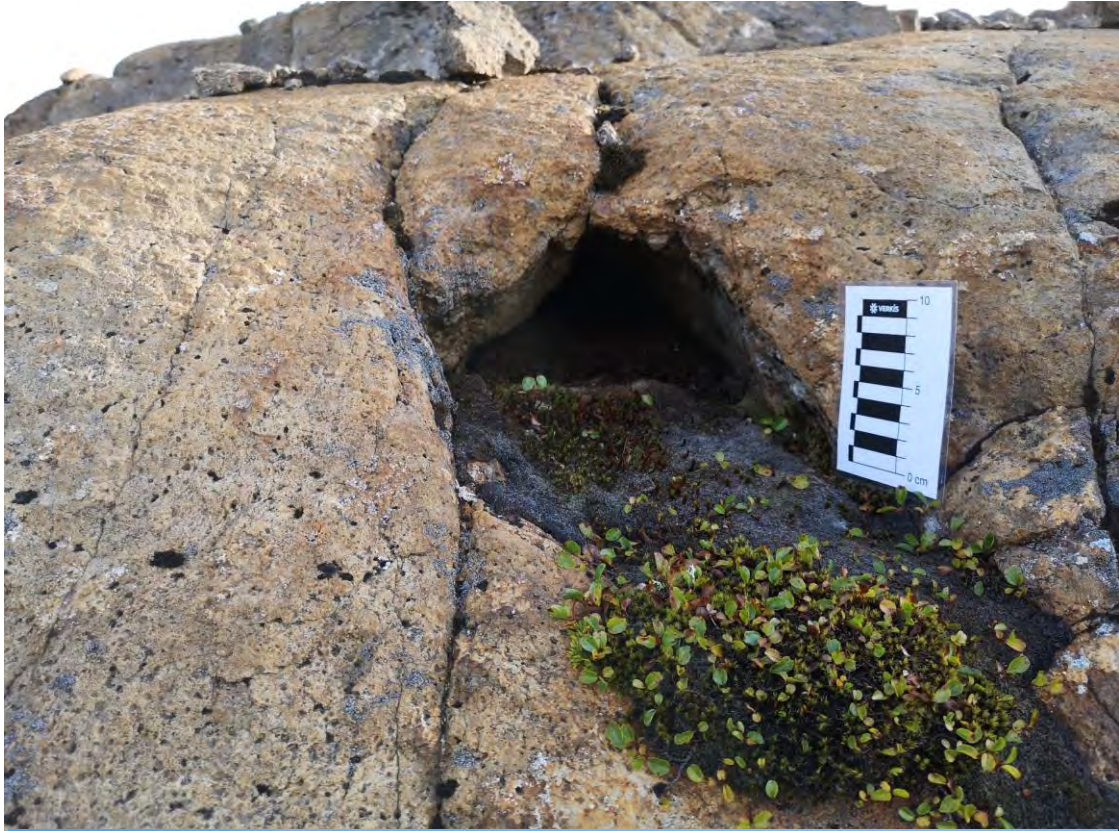
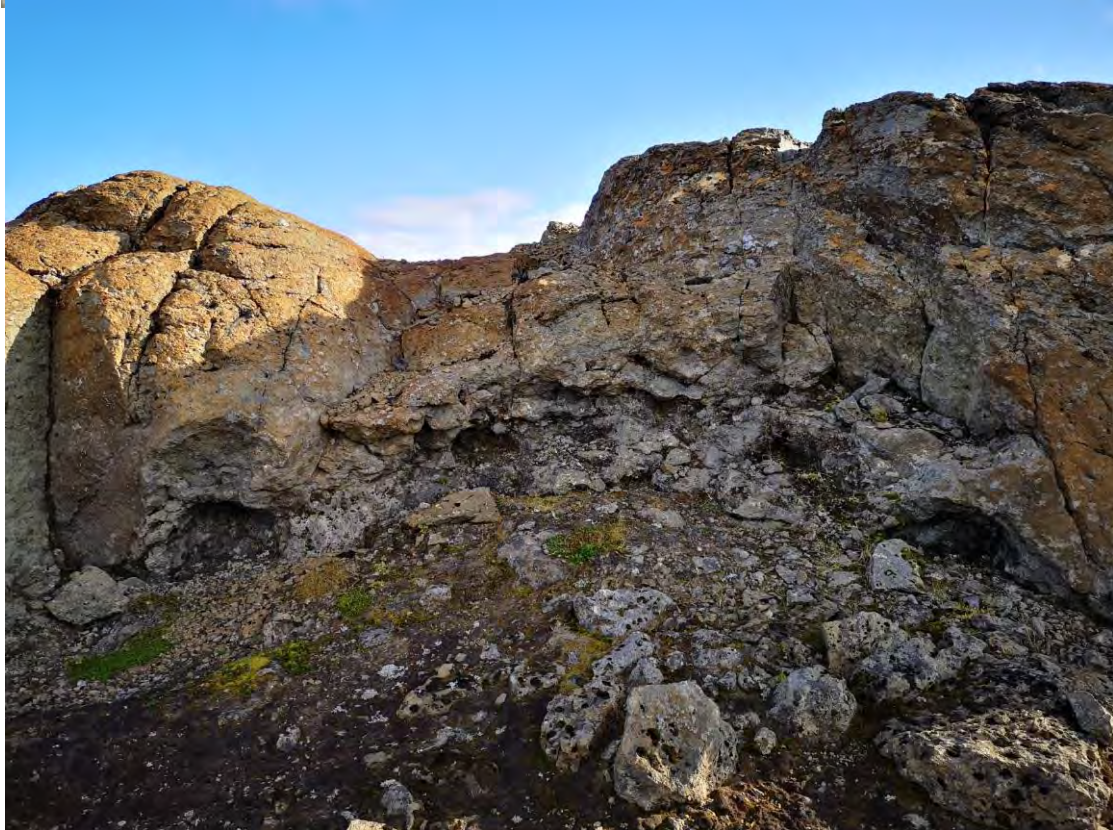
NR	Hnit (Isn93)	Breidd (cm)	Dýpt (cm)	Athugasemdir
S016	369689 , 620909	20	60	Efri mynd
				Neðri mynd sýnir möguleg trjábolför á sama stað

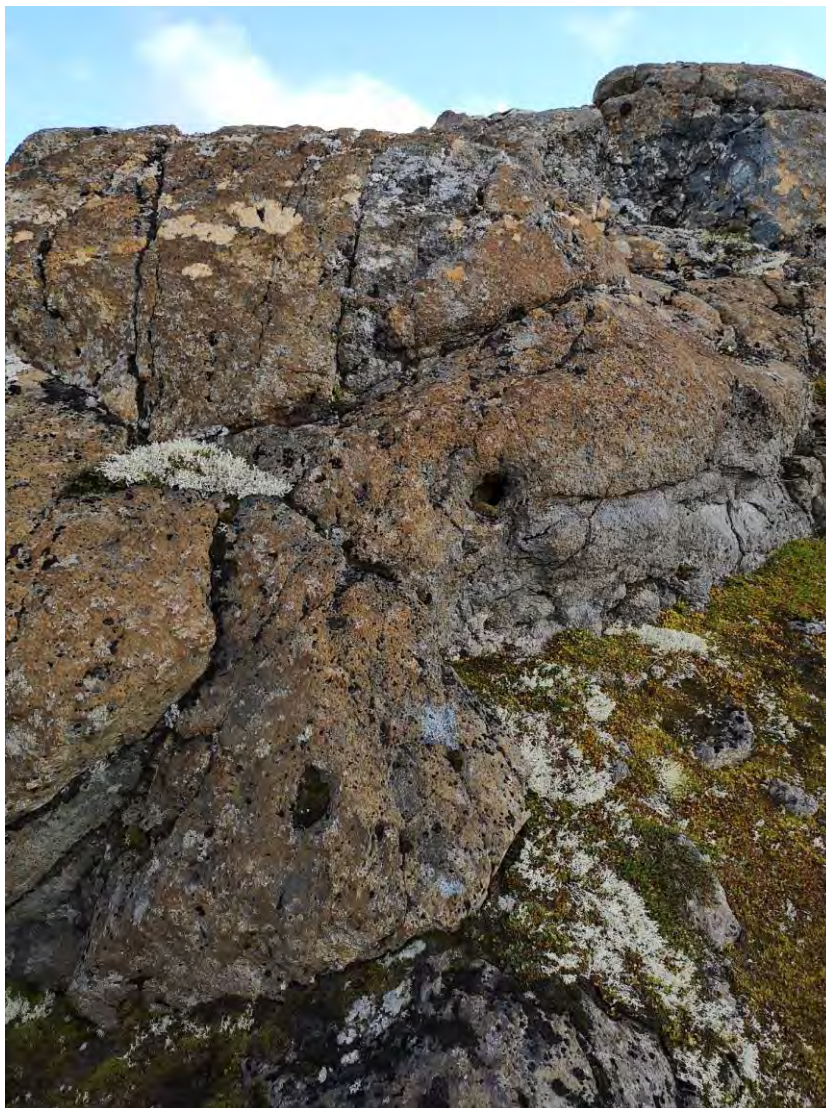
NR	Hnit (Isn93)	Breidd (cm)	Dýpt (cm)	Athugasemdir
S027	370214 , 621011	34/27	150	Efri mynd
		-	-	Neðri mynd sýnir minni för á svipuðum stað. Ekki mæld

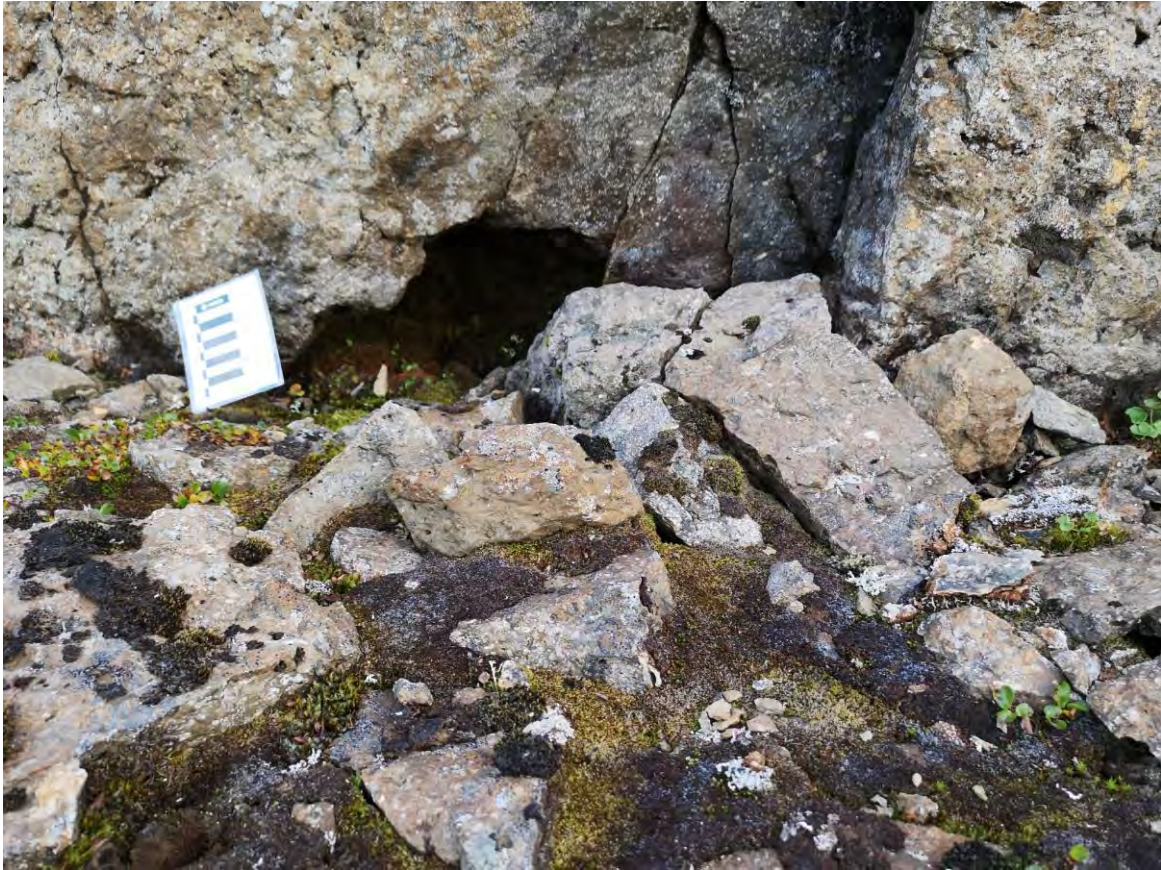
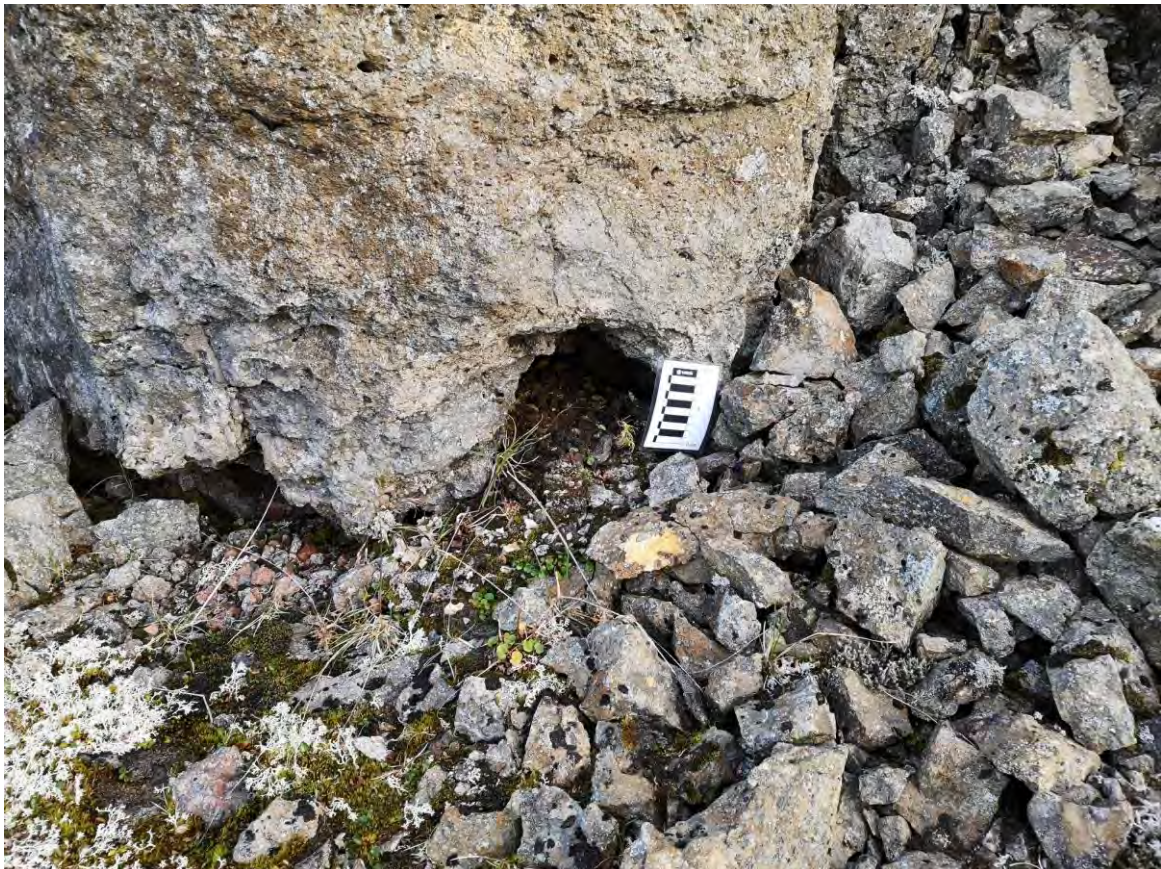
NR	Hnit (Isn93)	Breidd (cm)	Dýpt (cm)	Athugasemdir
S030	370491 , 620868	-	-	Tvö möguleg trjábolför. Ekki mæld

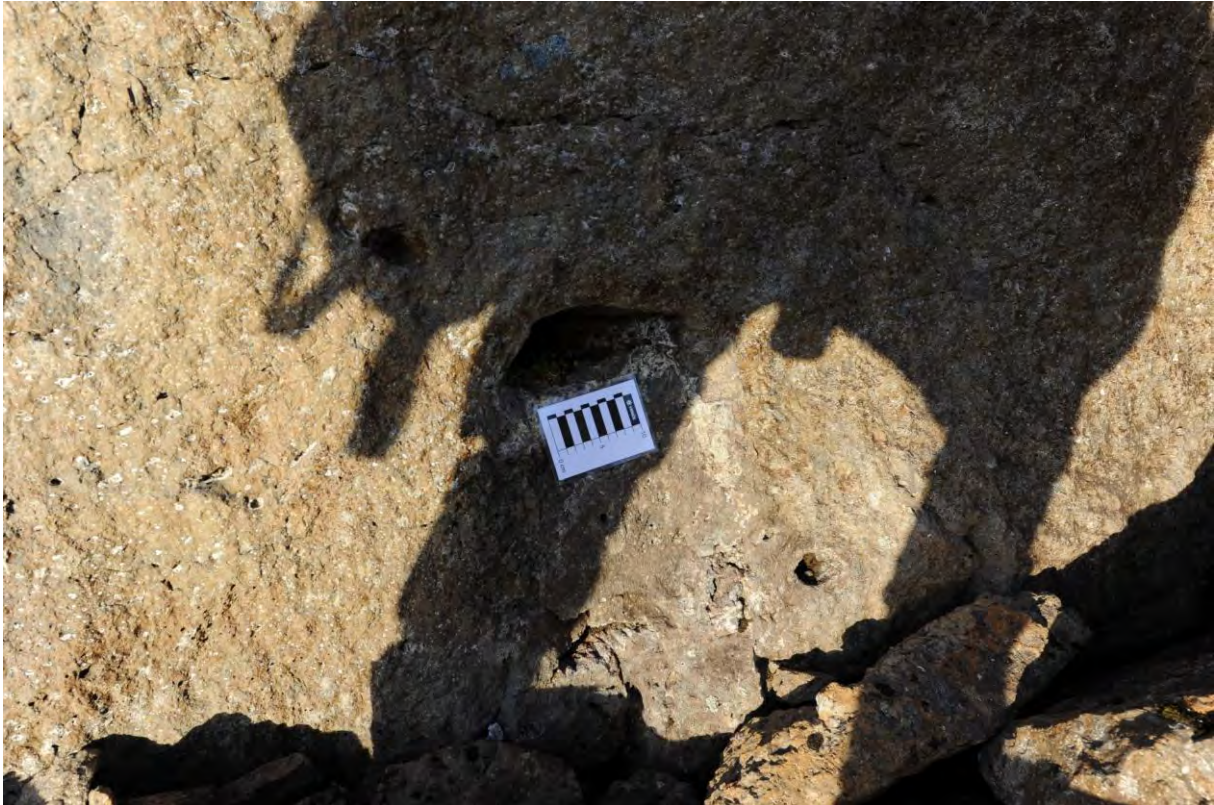
NR	Hnit (Isn93)	Breidd (cm)	Dýpt (cm)	Athugasemdir
S033	370568 , 620894	15/9	15	Í miðju myndar
		-	-	Tvö lítil för til hliðar

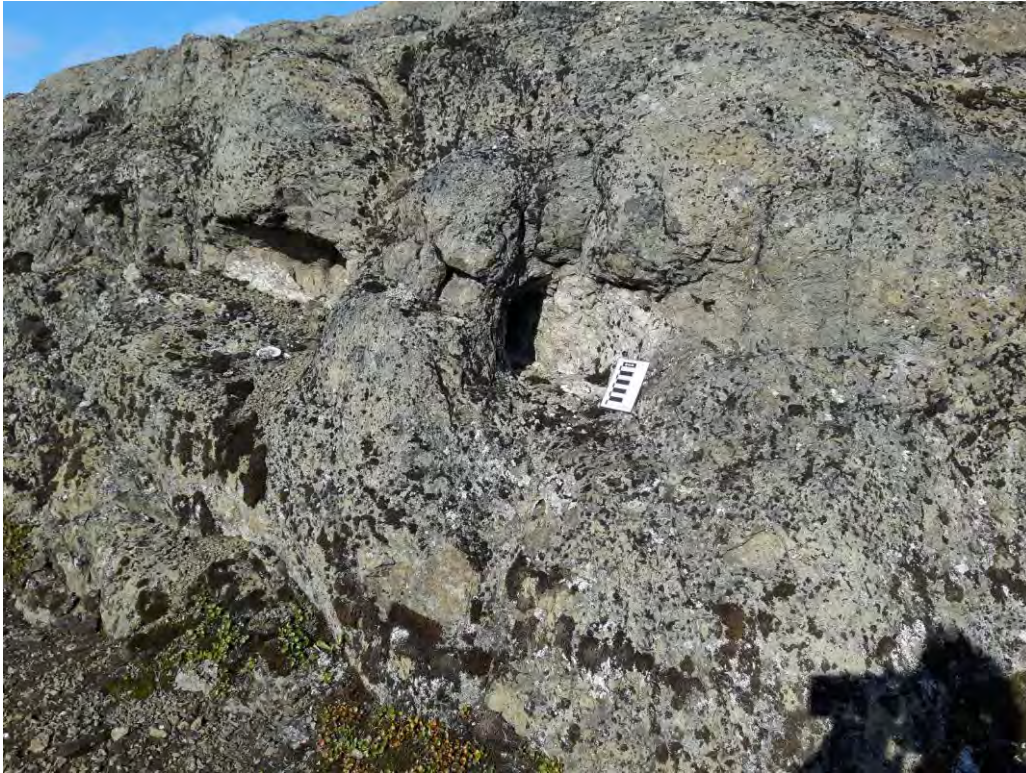
NR	Hnit (Isn93)	Breidd (cm)	Dýpt (cm)	Athugasemdir
G039	373607, 622087	17	170	Hola opin í gegn
